## Club scientifique de jeunes

### **LANCEMENT DE LA FUSEE EURYDICE**

#### **COMPTE-RENDU**

27 août 1991

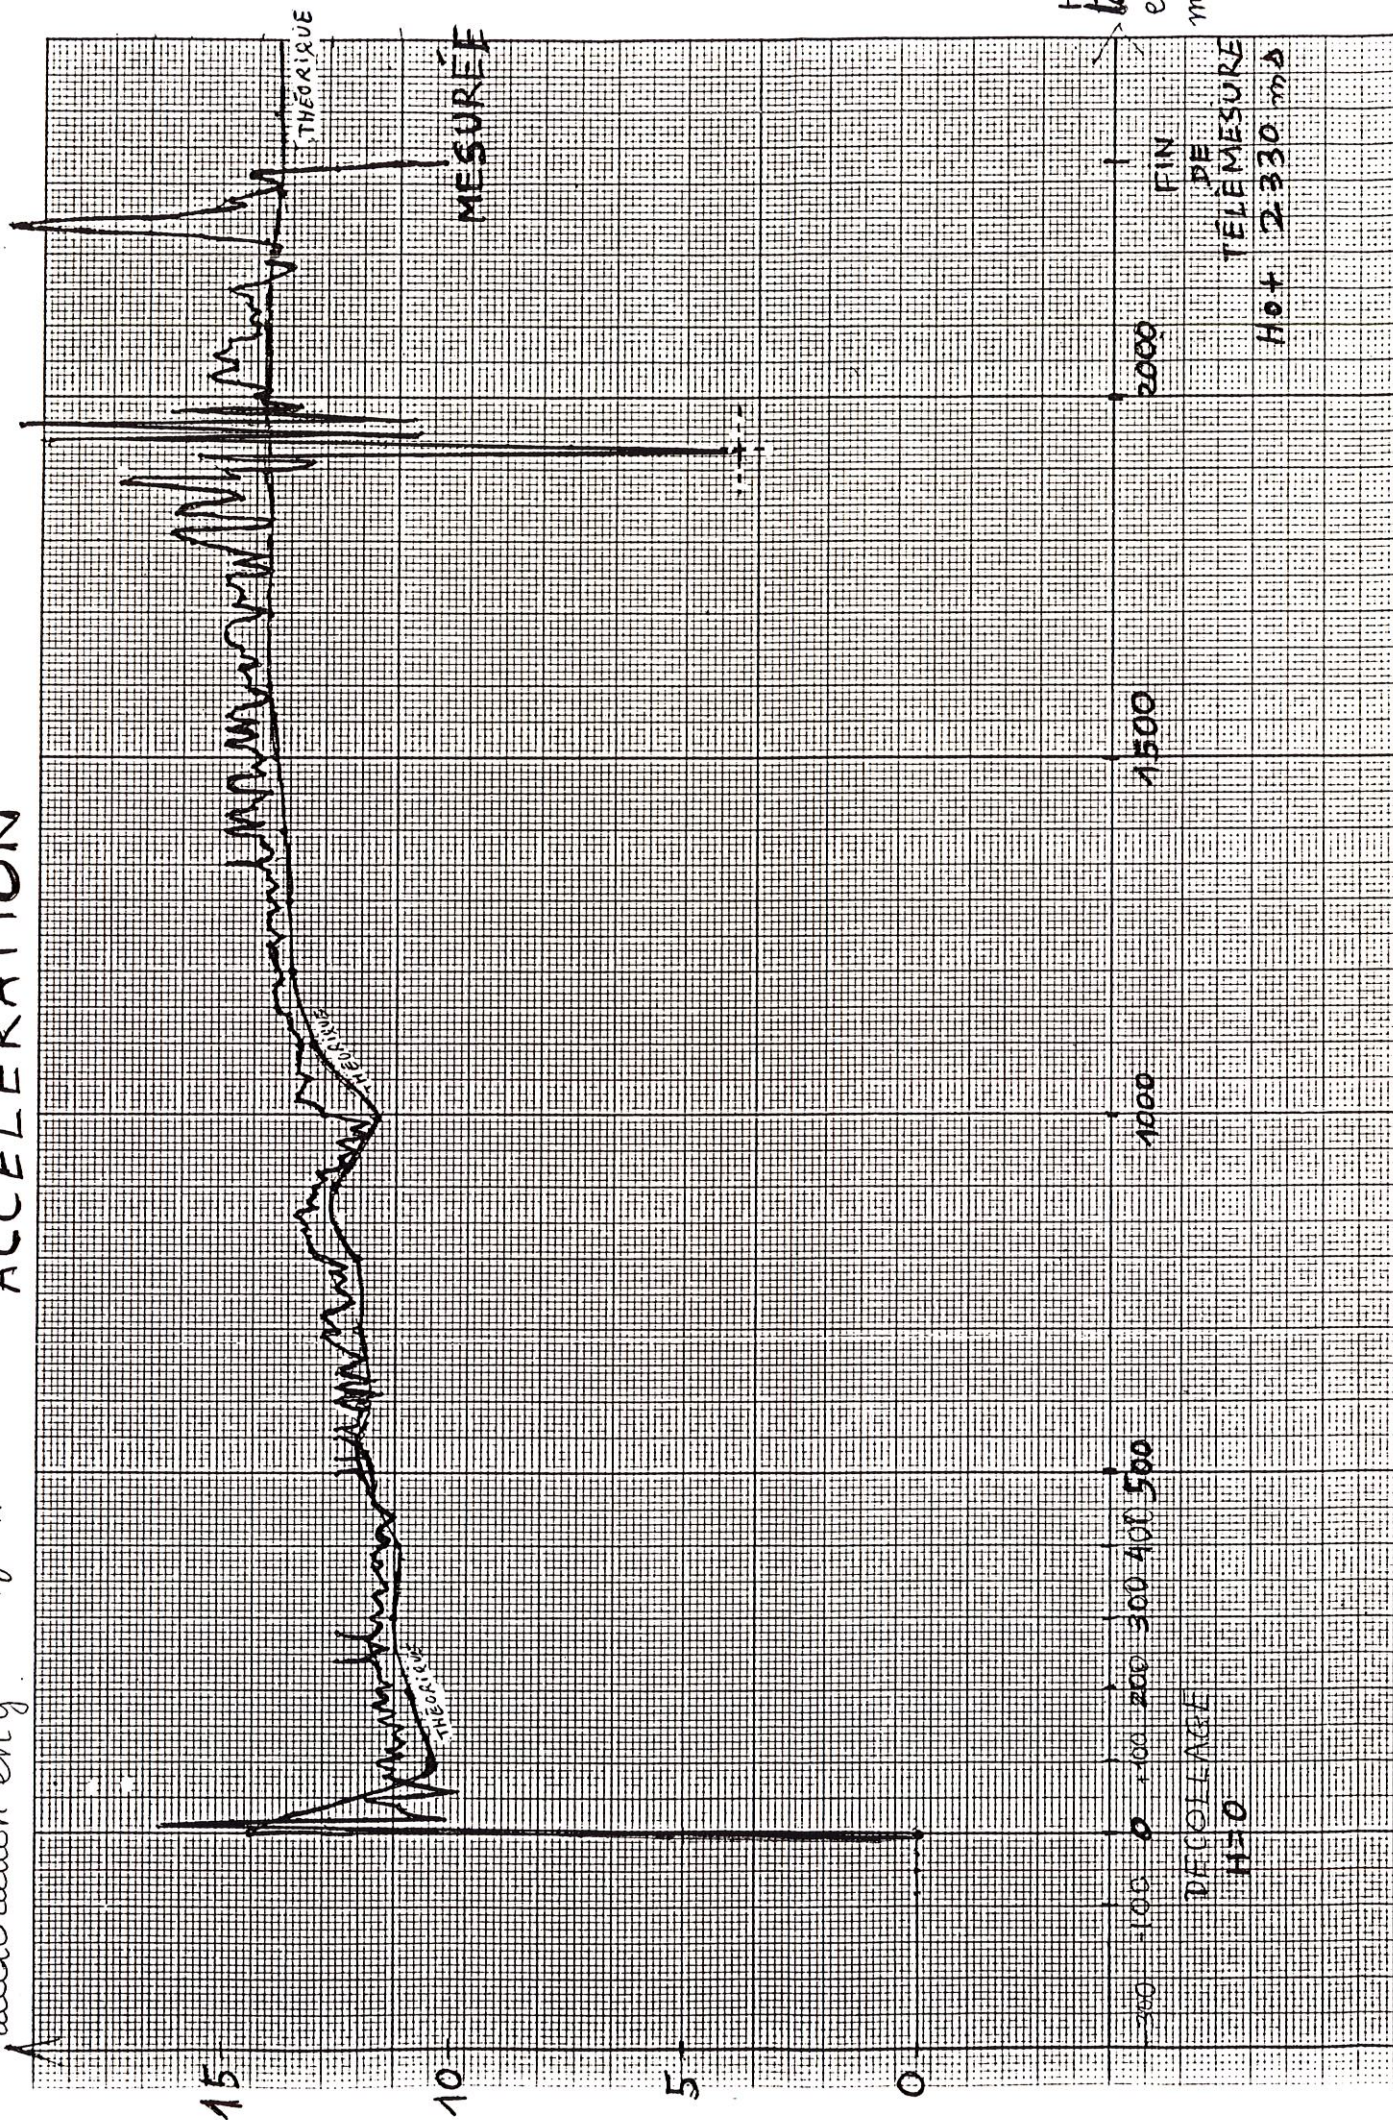
# ACCÉLÉRATION

Jusqu'à  $H + 1,750$  secondes, les mesures faites par l'accéléromètre donnent des résultats très proches de ceux prévus par le calcul de trajectoire (voir graphique en annexe).

Néanmoins, à intervalle de temps régulier à  $H + 1,800$ ,  $1,950$ ,  $2,250$  secondes, il est apparu de nettes différences entre les accélérations mesurées et celles prévues par le calcul de trajectoire théorique

Après vérification et contrôle de parité, il s'avère que ces écarts ne sont pas dus à des erreurs de transmission. Ces accélérations par à-coups peuvent être dues :

- soit à une trajectoire déstabilisée à cause d'une perte d'ailerons,
- soit à des irrégularités de combustion du propulseur CARIBOU, ce propulseur étant connu pour avoir une combustion irrégulière par rapport à sa courbe nominale. (Une nouvelle coulée corrigeant ces défauts vient d'ailleurs d'être faite par la SNPE et les prochains propulseurs n'auront plus ce défaut),
- soit enfin une combinaison des deux phénomènes.

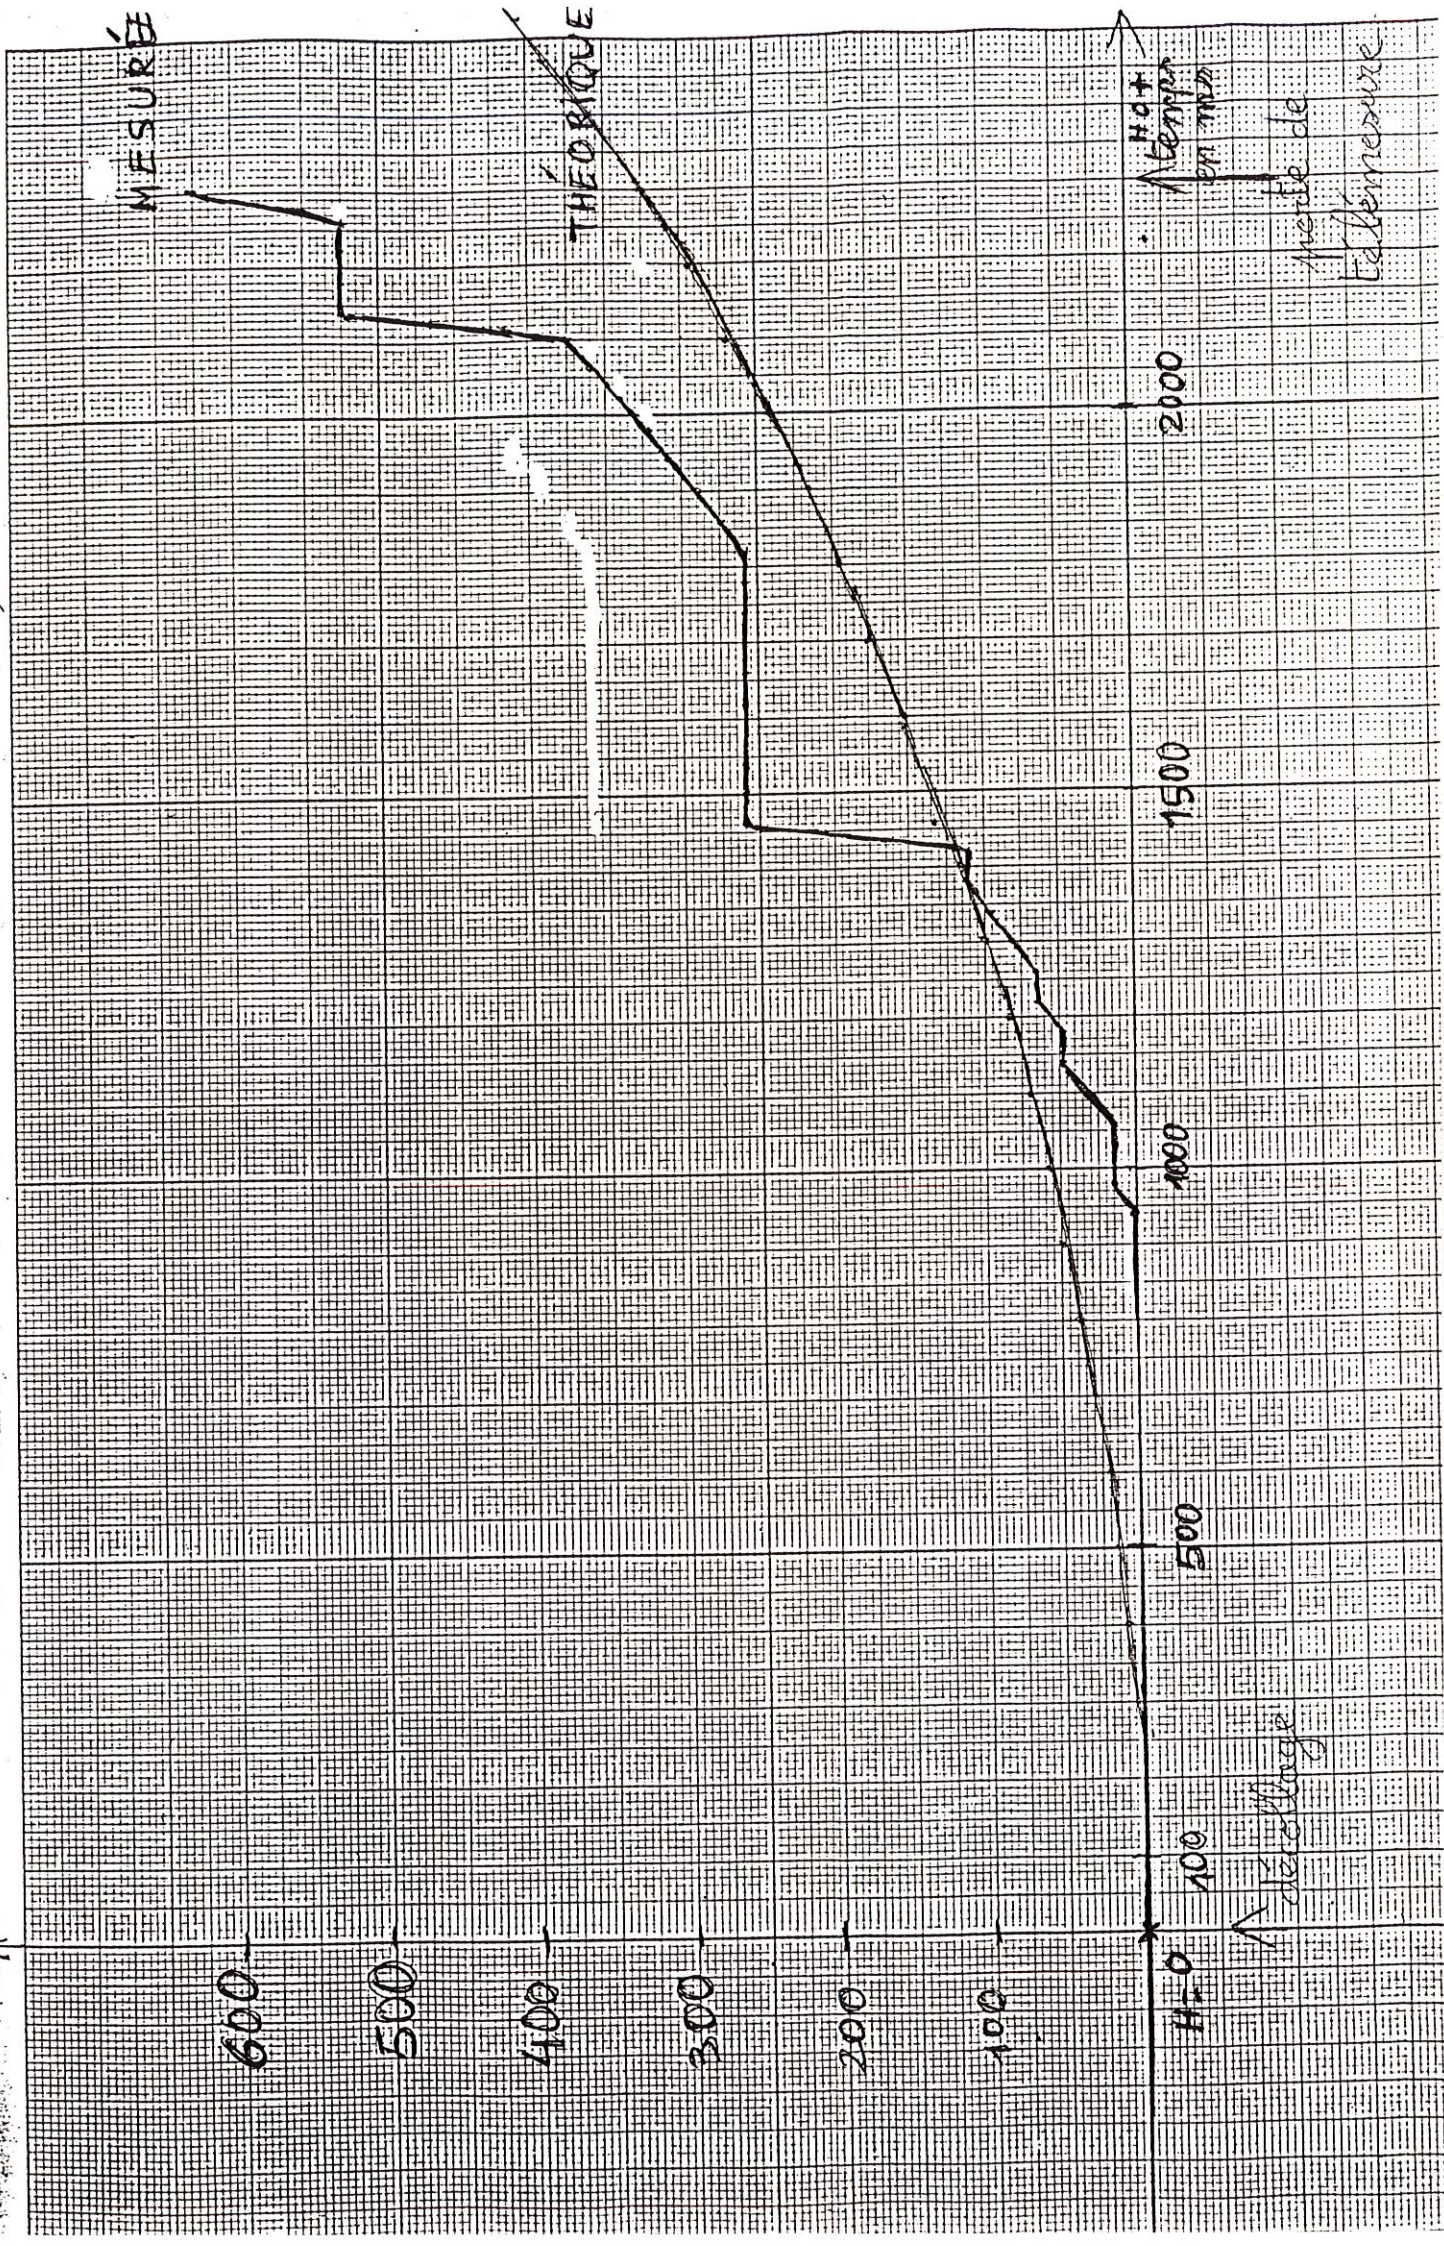
ALTITUDE (d'après pression statique)

Le graphe de l'altitude est en marge d'escalier (voir graphique annexé) .

Il semble que cela soit dû à un manque de précision du capteur de pression, sachant qu'entre le décollage et la perte de télémesure, la pression a peu varié.

On a cependant repris les étalonnages du capteur au sol, fin août, puisqu'il était toujours en état de marche et l'on n'a pas trouvé d'anomalie majeure, si ce n'est qu'une précision trop faible dans la zone que l'on souhaitait utiliser.
